# КАТАЛОГ НЕИСПРАВНОСТЕЙ CP1

## Насос высокого давления CP1

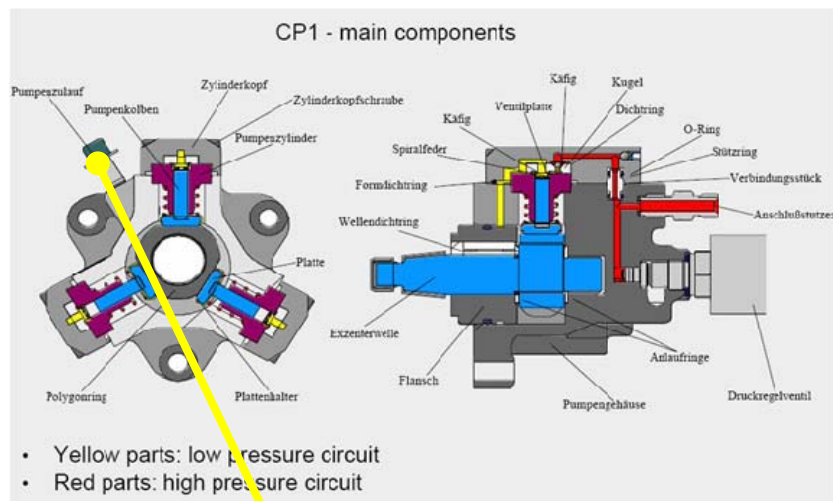
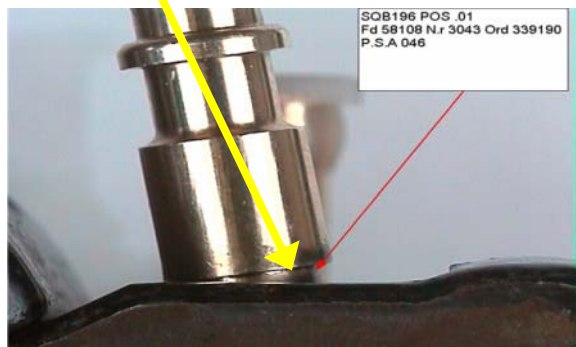
- Негерметичность

- Штуцер подвода топлива перекошен

- Повреждение при транспортировке
- Неквалифицированный монтаж / демонтаж

**Не является гарантийным случаем.  
Дефекта материала / производства не обнаружено**

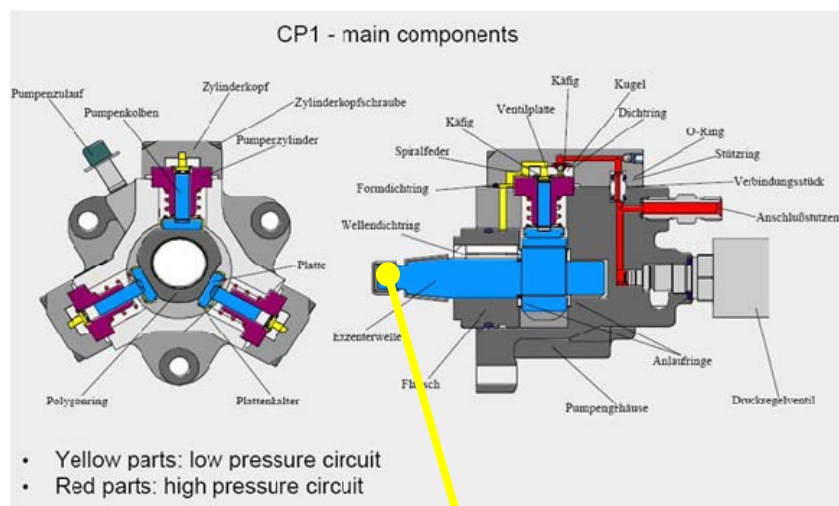
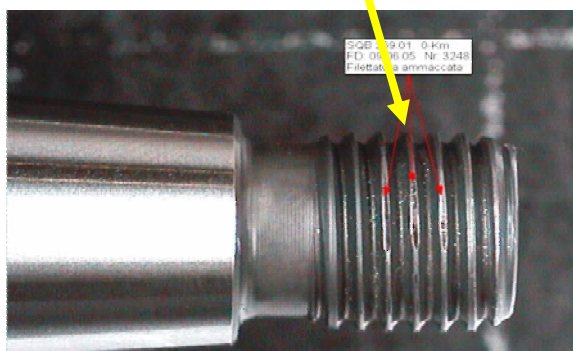
- Насос не может быть установлен на двигатель

- Повреждена резьба приводного вала

- Транспортные повреждения
- Неквалифицированное применение инструмента

**Не является гарантийным случаем.  
Дефекта материала / производства не обнаружено**

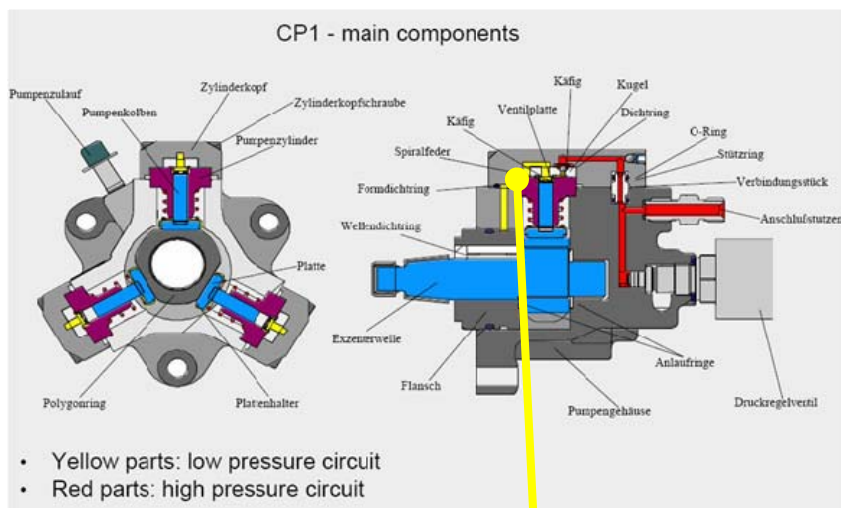
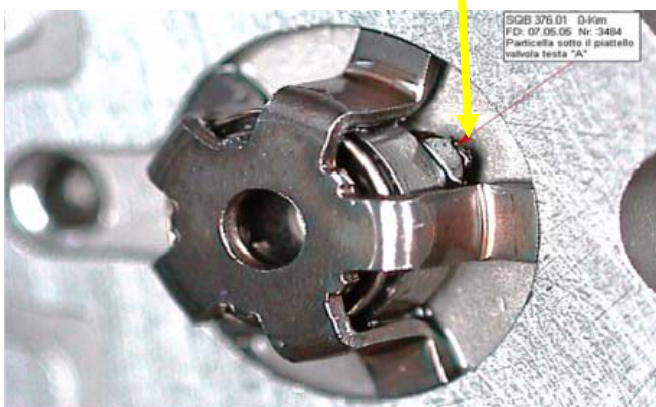
- Шум при работе или низкое давление

- Чужеродные частицы во впускном клапане

- Попадание частиц во время монтажа насоса

**Гарантийный случай для новых и восстановленных изделий в случае заноса частиц при производстве. (решение принимается на основании экспертизы, производимой заводом-изготовителем)**

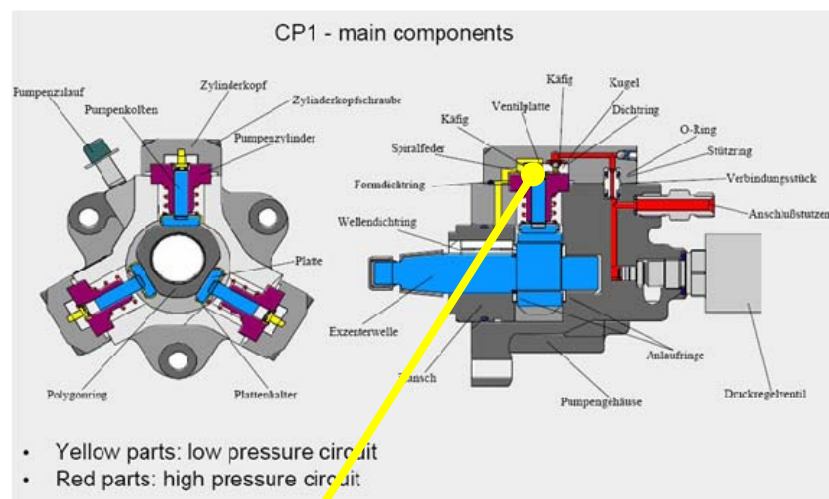
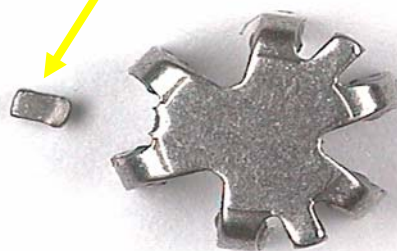
SOB 389 01 0-Km  
TTnr. 0445010021  
FD. 04.06.05 Nr. 3819  
Ord. 366844  
Piedino di appoggio della gabbia di  
alta pressione testa "C" Rotto

- Двигатель не заводится

- Корзина высокого давления сломана

- Дефект материала

**Гарантийный случай для новых и восстановленных изделий**

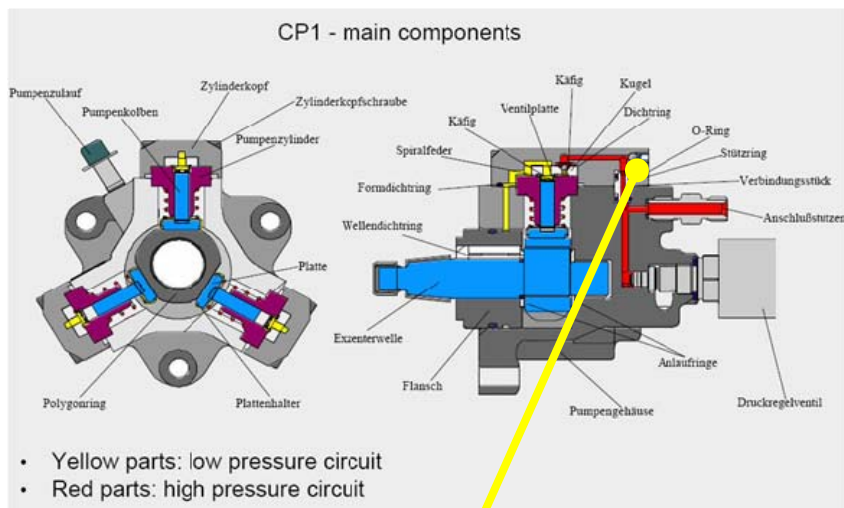
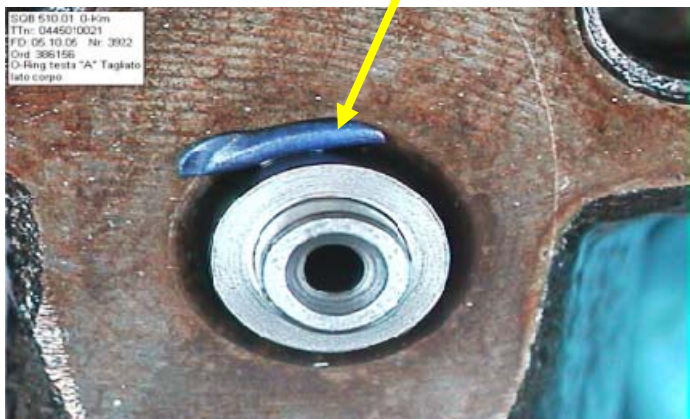
- Негерметичность

- Уплотнительное кольцо в головке плунжера контура высокого давления повреждено

- Неквалифицированный монтаж O-кольца (монтаж без смазки)

**Гарантийный случай для новых и восстановленных изделий**

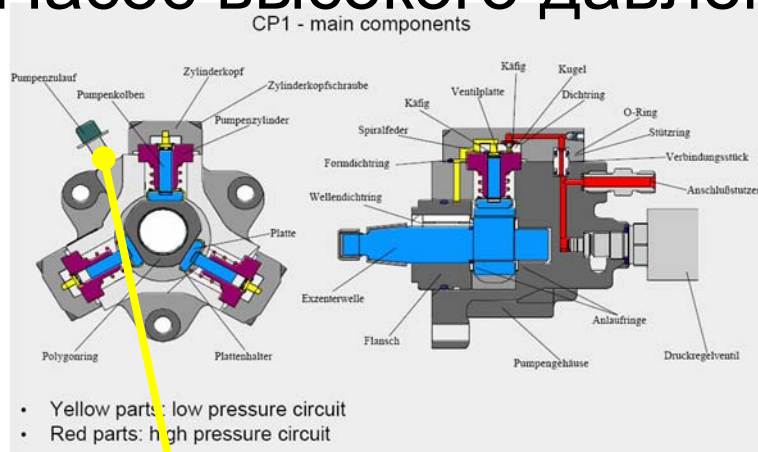
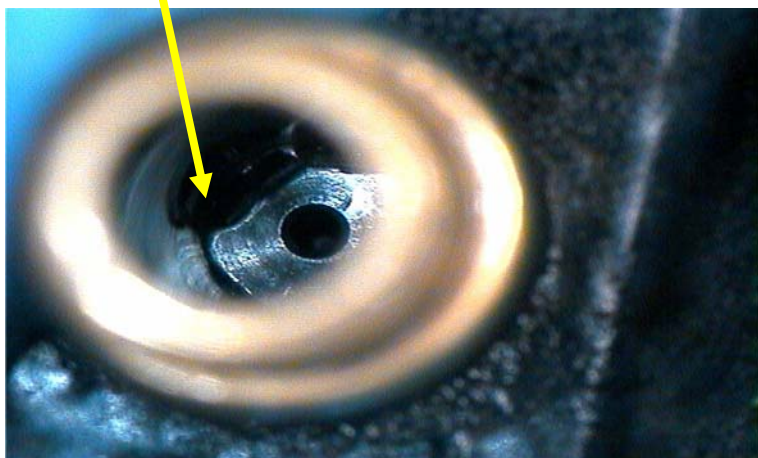
- Двигатель не заводится

- Плунжер изношен

- Чужеродные частицы в топливной системе, т.е. в штуцере подвода топлива

**Не является гарантийным случаем.**

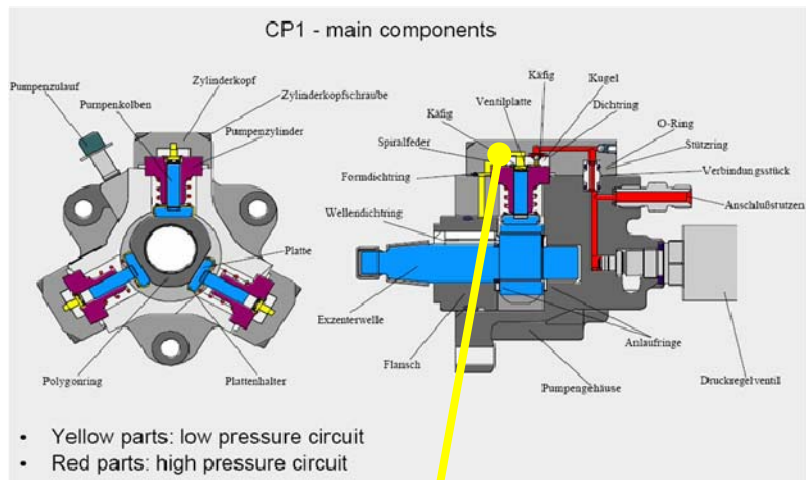
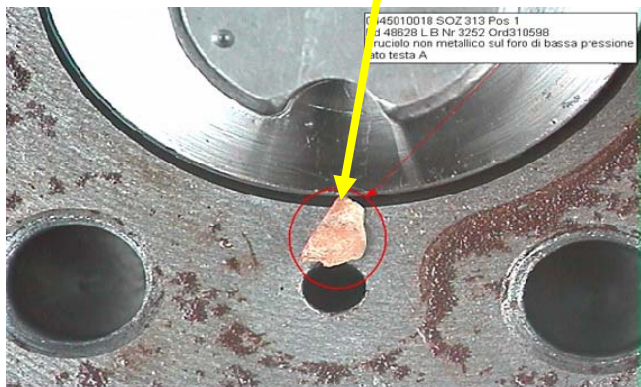
- Низкая производительность

- Чужеродные частицы в головке плунжера контура низкого давления

- Попадание частиц во время монтажа насоса

Гарантийный случай для новых и восстановленных изделий в случае заноса частиц при производстве (решение принимается на основании экспертизы, производимой заводом-изготовителем)

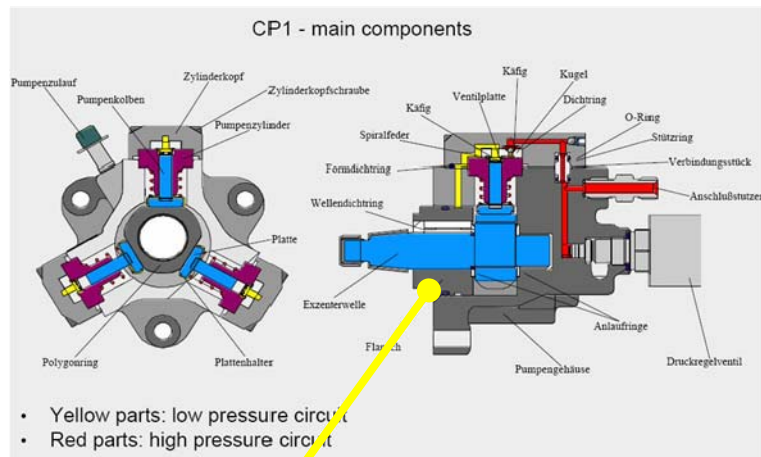
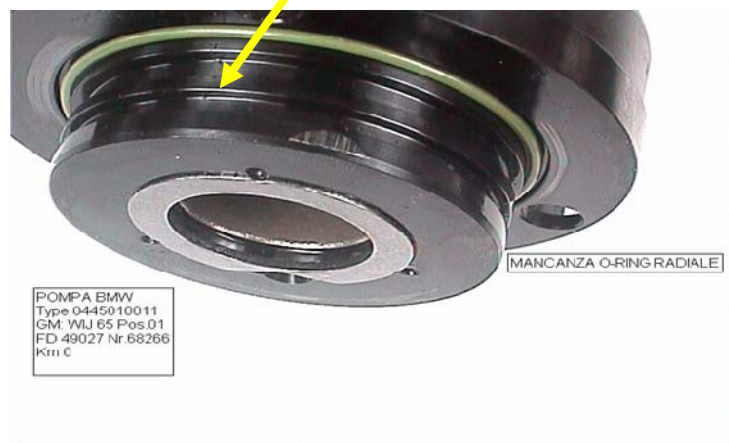
- Утечка масла в области фланца насоса

- Радиальное уплотнительное кольцо отсутствует

- Сторонне вмешательство (O-кольцо при монтаже забыли установить)

**Не является гарантийным случаем. Дефекта материала / производства не обнаружено. Насос находится не в заводской комплектации.**

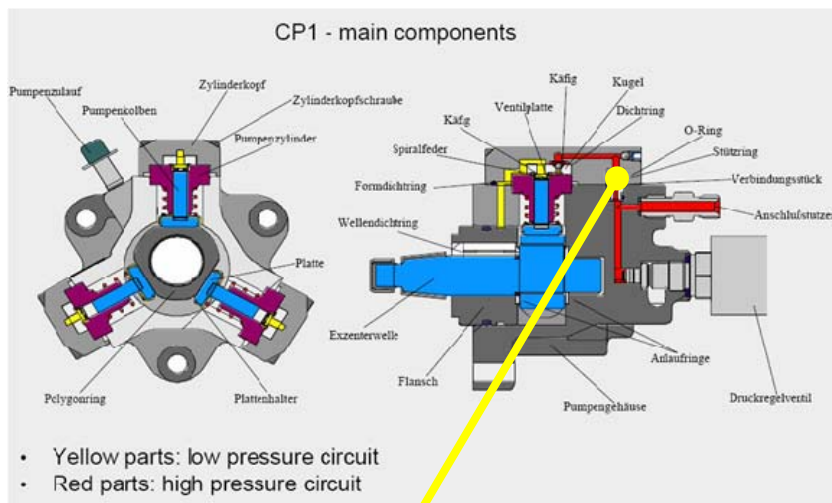
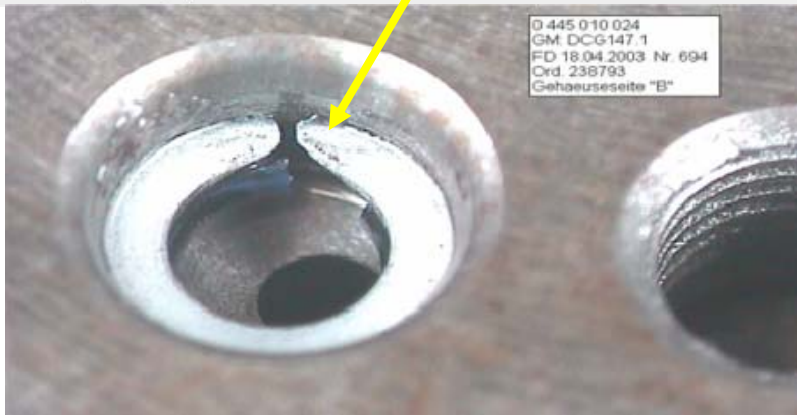
- Негерметичность в области головки плунжера

- Белое уплотнительное кольцо выдавлено

- Дефект уплотнительного кольца

**Гарантийный случай для новых и восстановленных изделий**

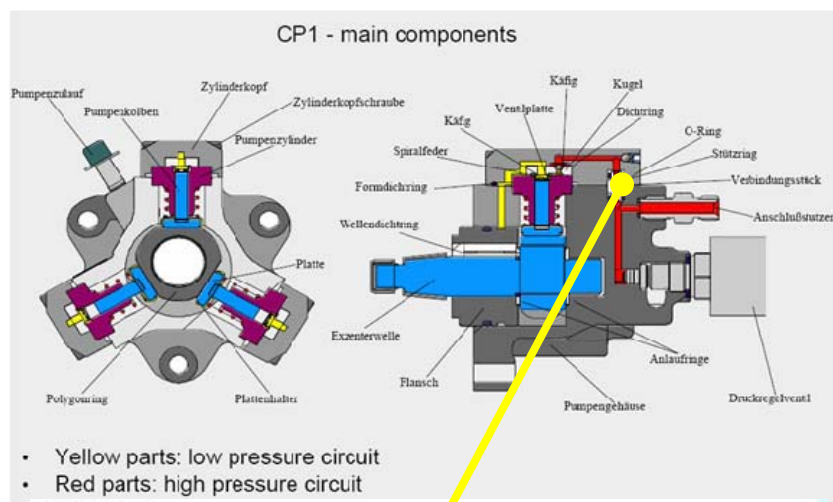
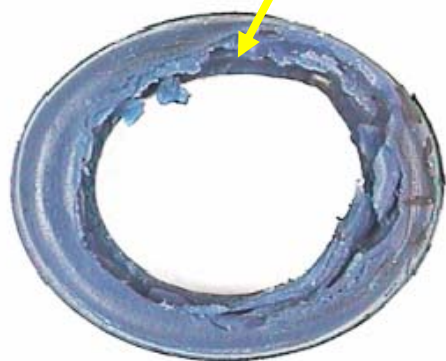
- Негерметичность

- Изношено уплотнительное кольцо контура высокого давления

- Брак покрытия O-кольца

**Гарантийный случай для новых и восстановленных изделий**

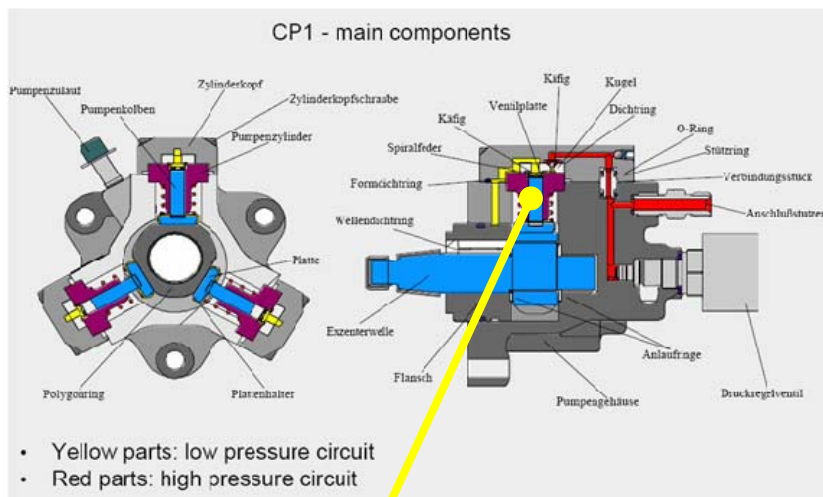
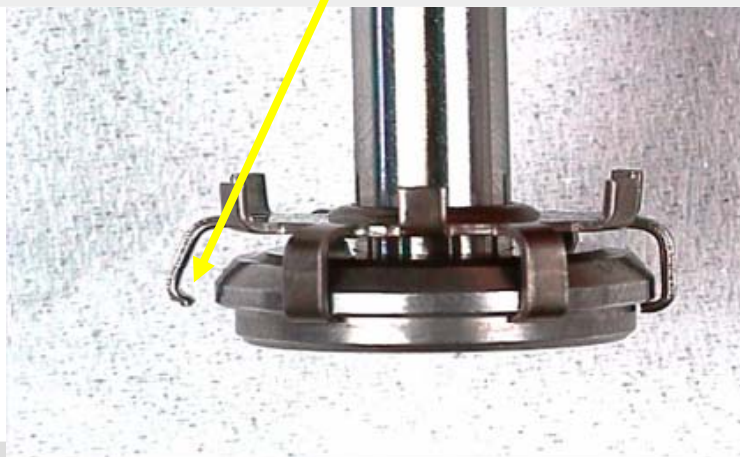
- Функции насоса нарушены

- Зажим погнут

- Дефект материала поставщика

**Гарантийный случай для новых и восстановленных изделий**

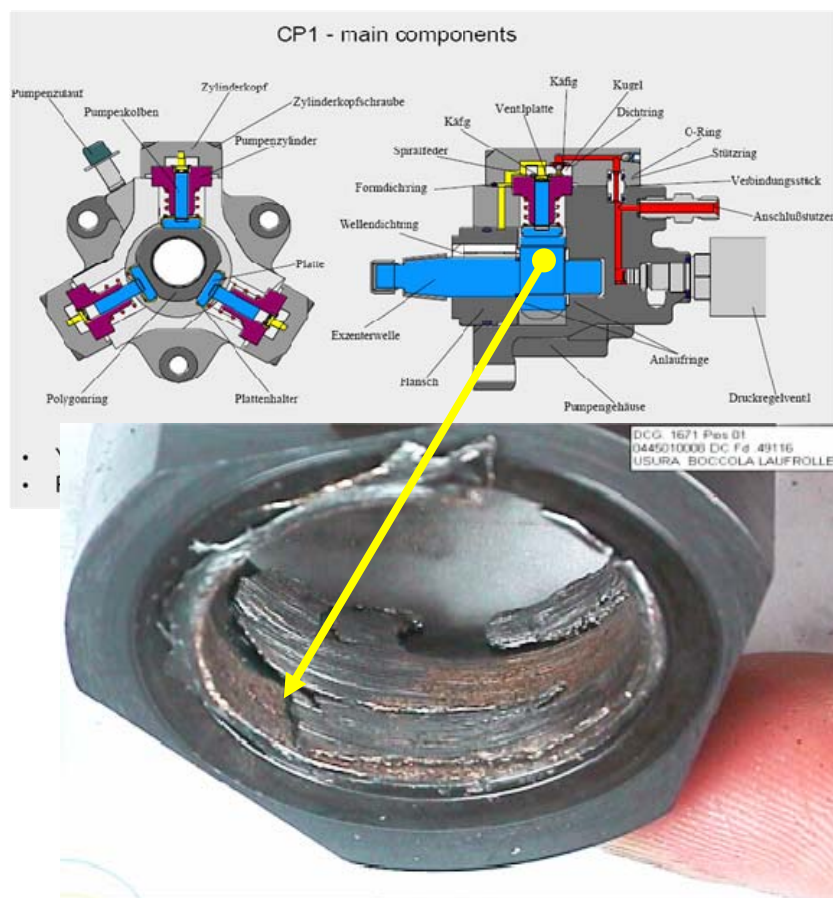
- Насос заблокирован

- Полигональное кольцо приводного вала изношено

- Применение некачественного топлива (с чужеродными частицами / бензин / вода) → низкие смазывающие свойства топлива
- Высокая радиальная нагрузка

**Не является гарантийным случаем.**

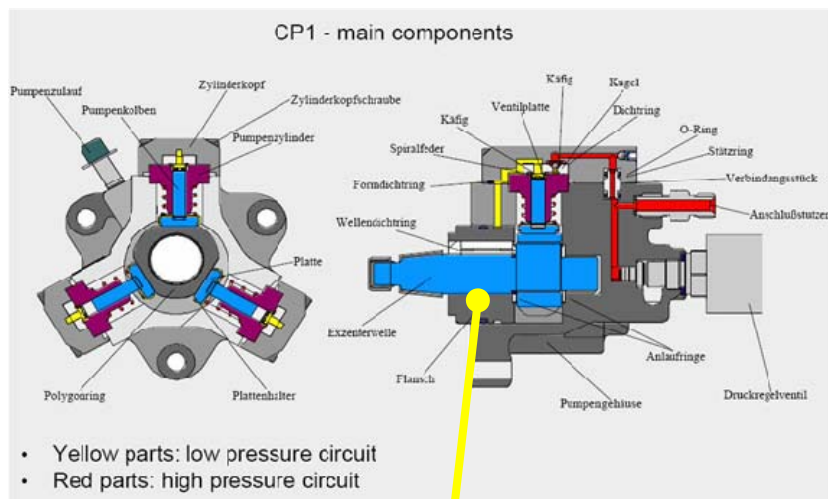
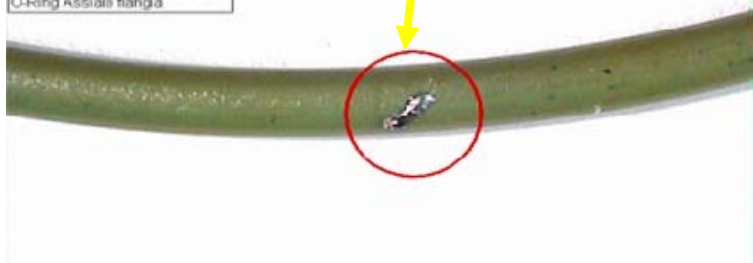
DCG1482.001  
F-1100w/2005 r99 ord. 322622  
sam 8480 T1nr 008  
Reclamo: Liscio  
Analisi: truciolo metalico sotto  
O-Ring Assiale flanga

- Негерметичность

- Чужеродная частица на аксиальном уплотнительном кольце фланца

- Занос частиц при монтаже насоса

**Гарантийный случай для новых и восстановленных изделий в случае заноса частиц при производстве (решение принимается на основании экспертизы, производимой заводом-изготовителем)**

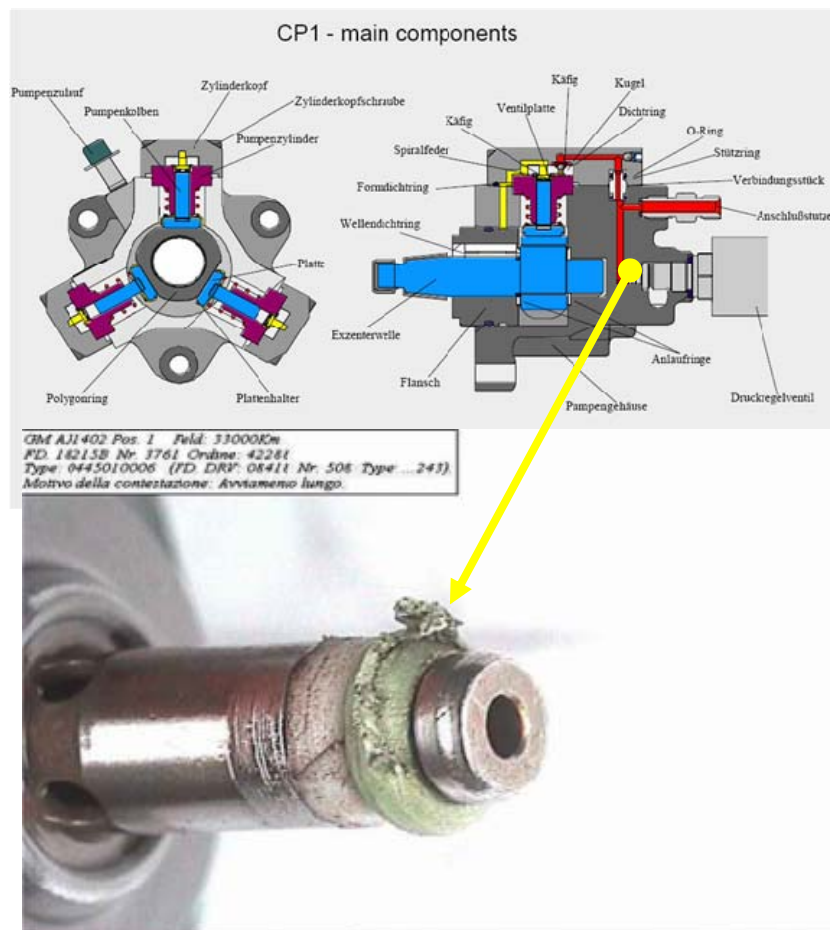
- Не создаётся высокое давление

- Уплотнительное кольцо регулятора давления повреждено

- Неправильный монтаж
- Посадочное место не в порядке

**Гарантийный случай для новых и восстановленных изделий**

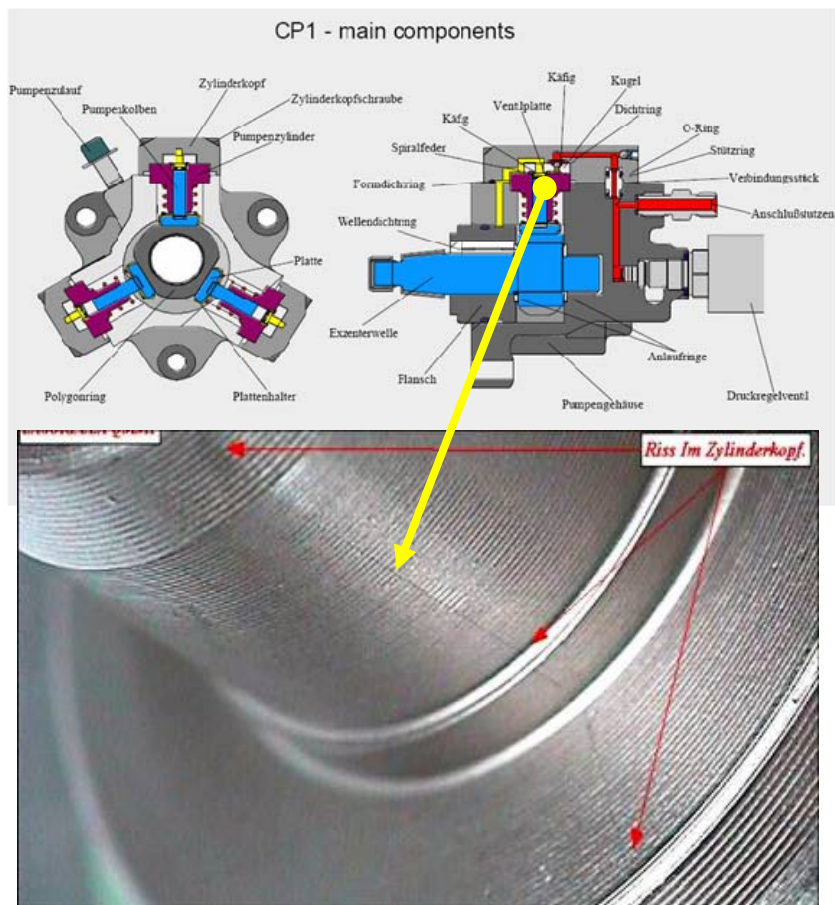
- Падение мощности двигателя

- Риски на плунжере

- Дефект материала

**Гарантийный случай для новых и восстановленных изделий**

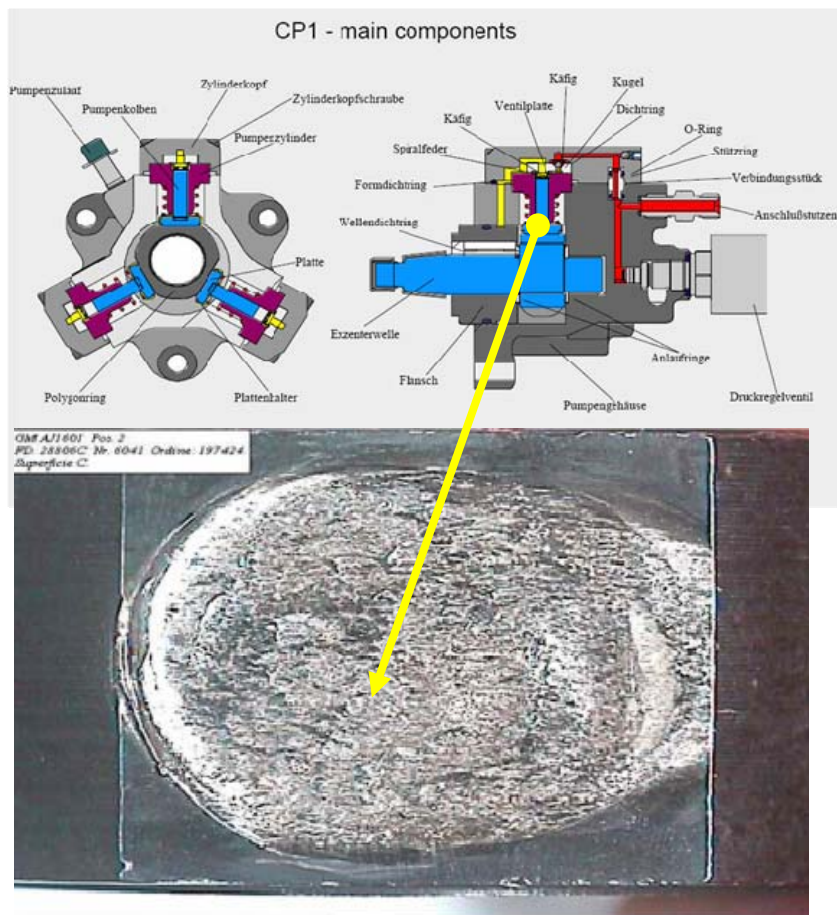
- Насос заблокирован

- Полигональное кольцо изношено

- Частицы

**Гарантийный случай для новых и восстановленных изделий**

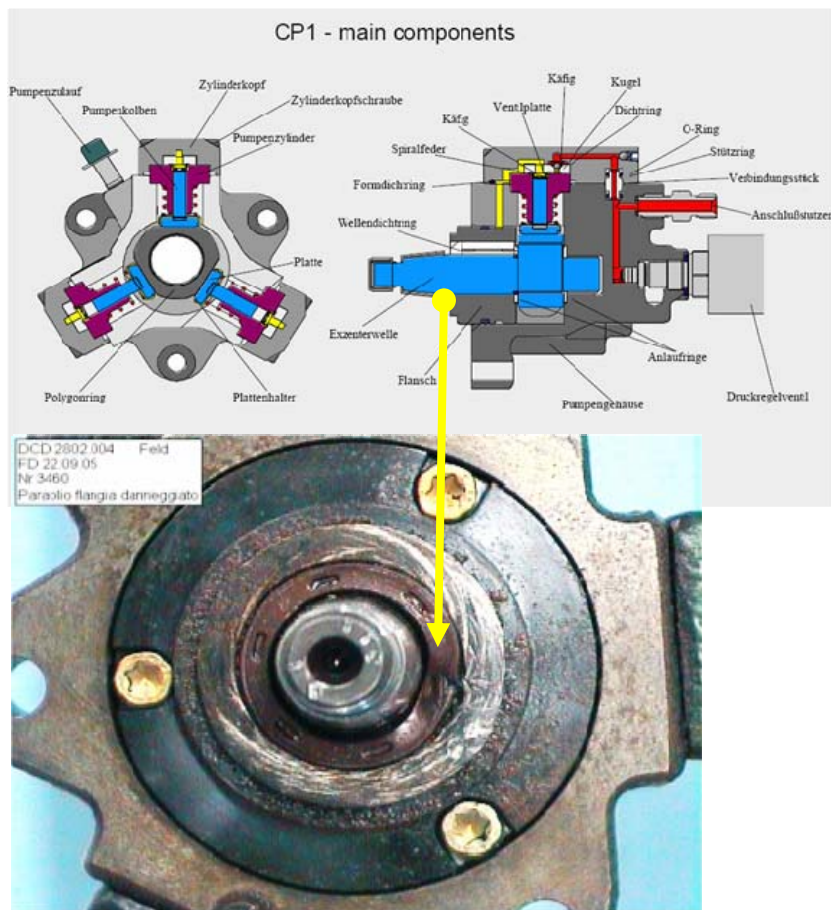
- Негерметичность

- Сальник вала повреждён

- Недопустимо высокая радиальная сила со стороны двигателя

**Не является гарантийным случаем.**

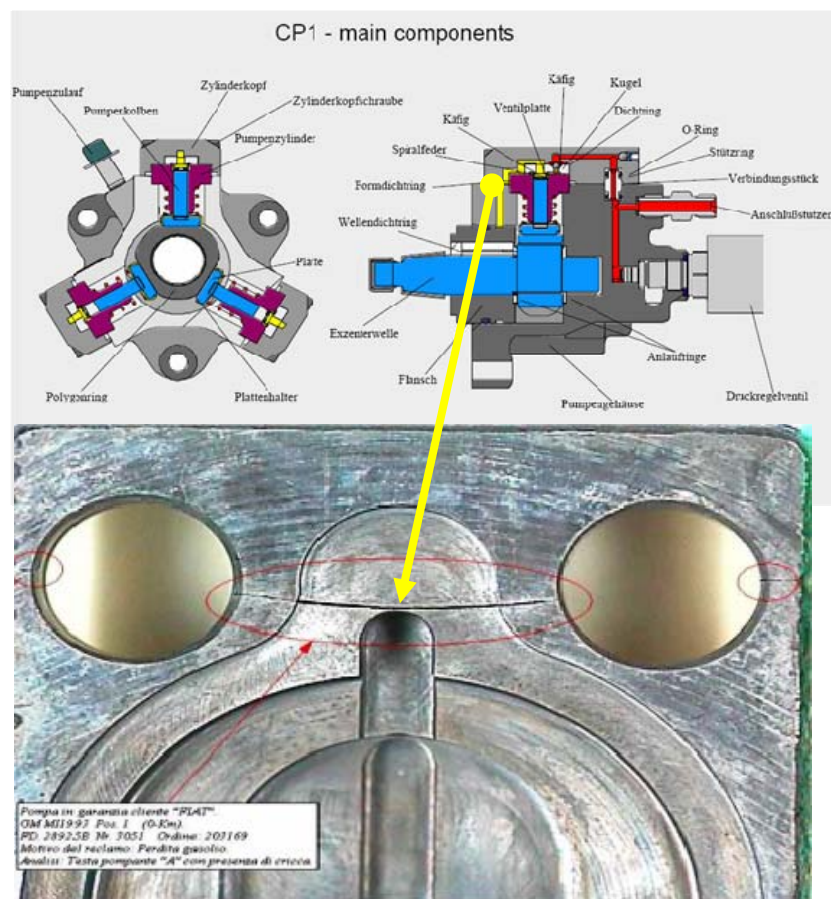
- Негерметичность

- Риски в головке плунжера

- Некачественная обработка головки плунжера

**Гарантийный случай для новых и восстановленных изделий**

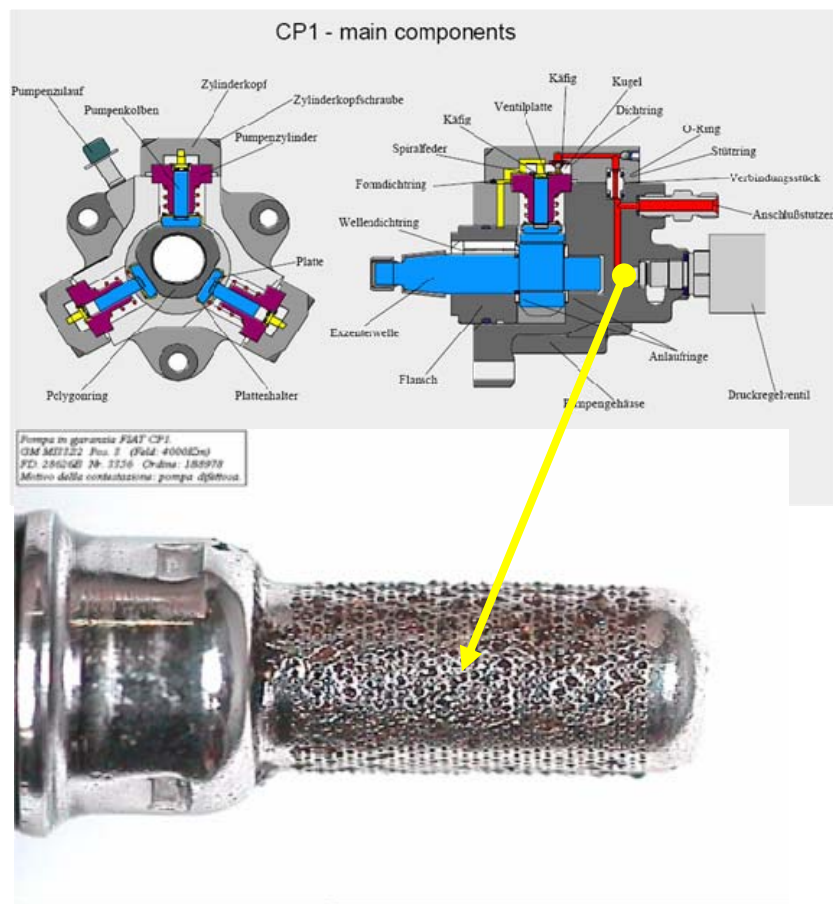
- Насос не выдаёт высокое давление

- Фильтр регулятора давления забит

- Грязевые частицы в дизельном топливе

**Не является гарантийным случаем.**

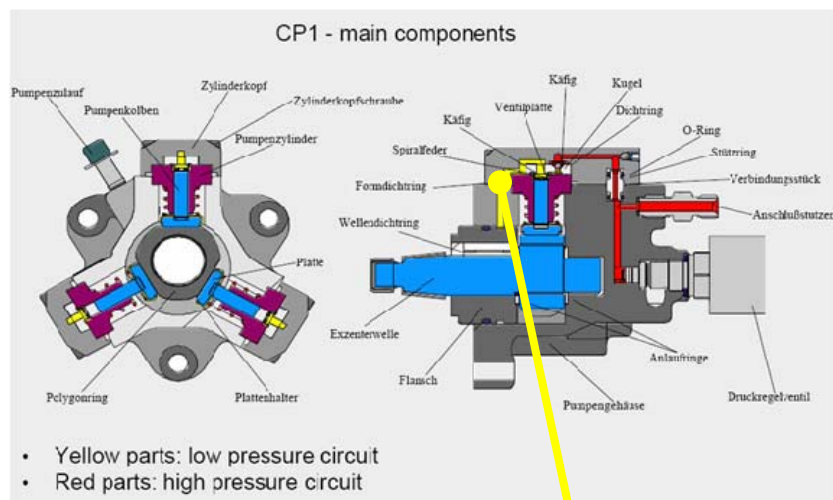
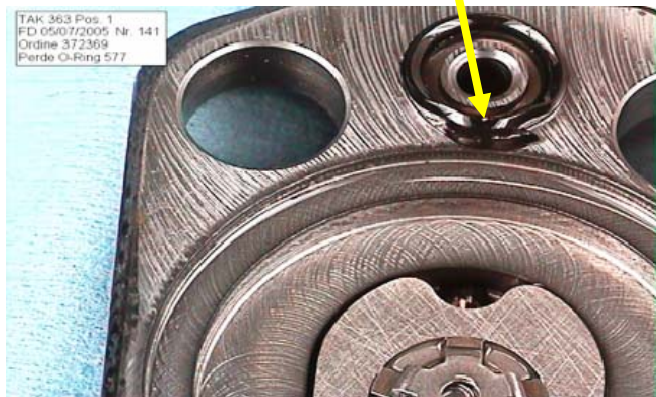
- Негерметичность

- Уплотнительное кольцо контура низкого давления выдавлено

- Некачественная сборка

**Гарантийный случай для новых и восстановленных изделий**

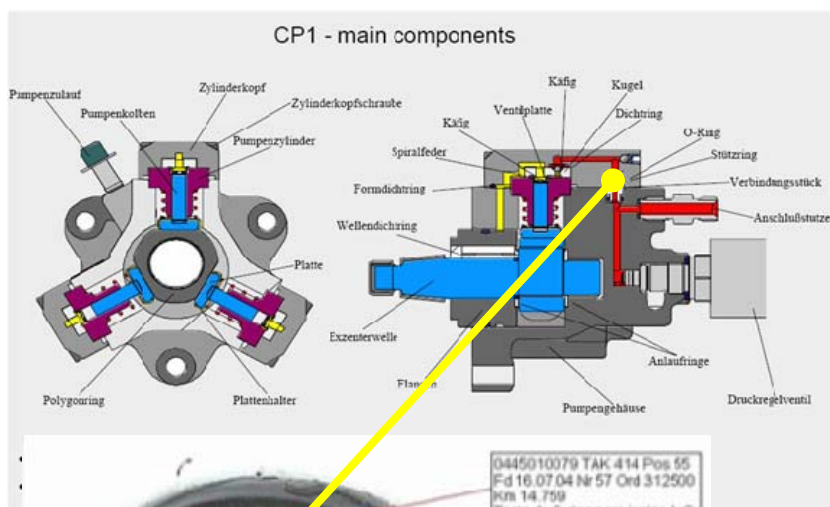
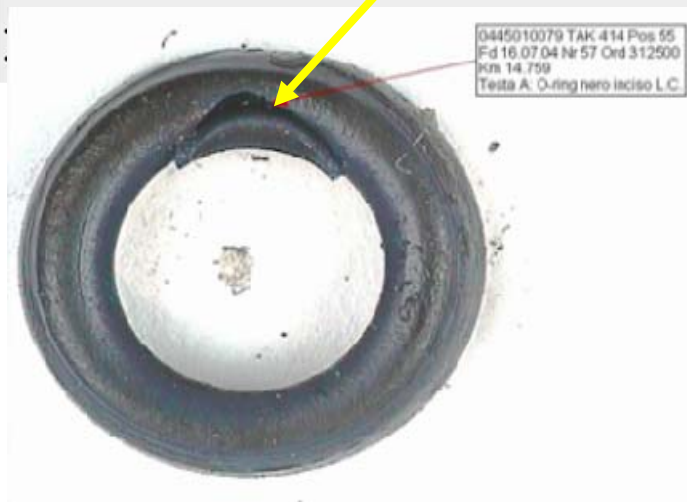
- Негерметичность

- Уплотнительное кольцо контура высокого давления порвано

- Некачественная сборка

**Гарантийный случай для новых и восстановленных изделий**

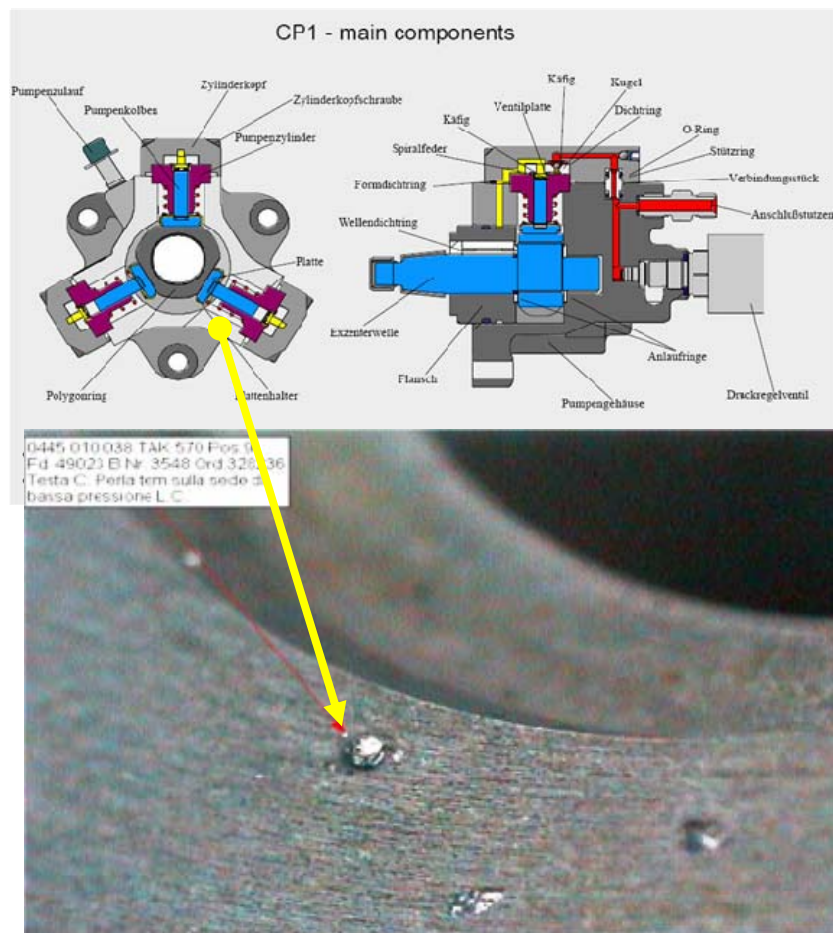
- Негерметичность

- Наличие частиц и заусенцев в корпусе насоса (контур низкого давления) после термической обработки

- Недостаточная чистка поверхности при производстве

**Гарантийный случай для новых и восстановленных изделий**
